## Gründungsertüchtigungen/ Neugründungen im historischen, sensitiven Gefüge des Pergamonmuseums auf der Museumsinsel in Berlin-Mitte

# Gründungsertüchtigungen/Neugründungen im historischen, sensitiven Gefüge des Pergamonmuseums auf der Museumsinsel in Berlin-Mitte

Das zwischen 1910 und 1936 errichtete Dreiflügelgebäude zur Präsentation vorwiegend antiker Großobjekte bedarf nach 100jähriger Standzeit einer Grundinstandsetzung. Für die Wiedererlangung einer vollen Museumsfunktionalität und Herstellung der den Ausstellungsobjekten gerechten klimatischen Randbedingungen sind umfangreiche Ertüchtigungsmaßnahmen, Neugründungen und Tieferlegungen der Kellergeschosssohlen unabdingbar.

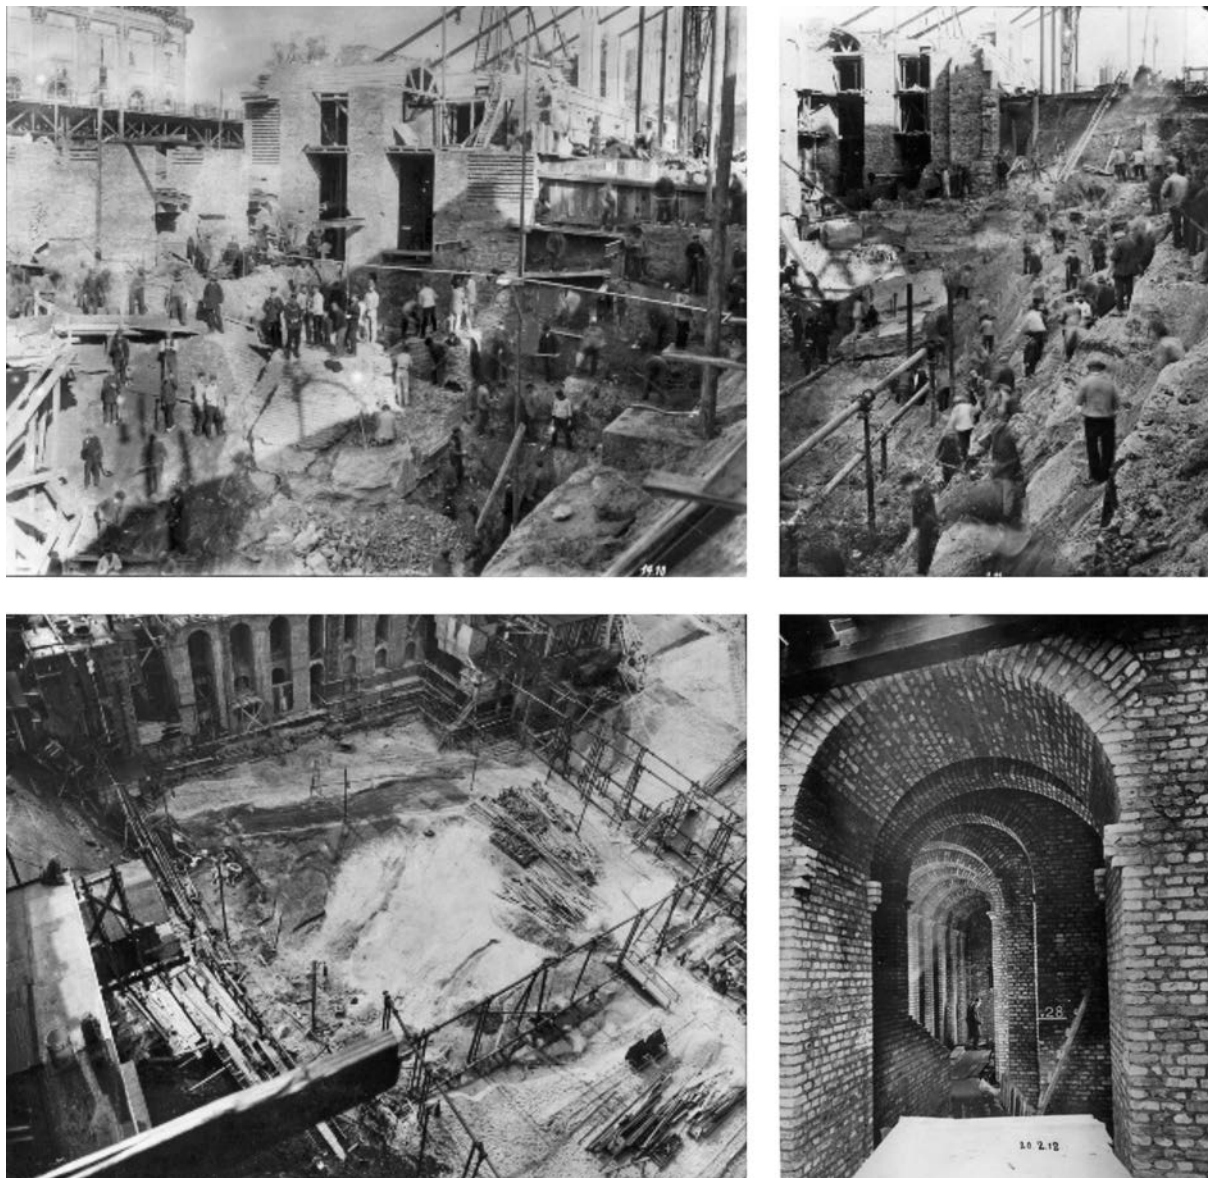
*Bild 3. Pergamonmuseum Berlin – Archivfotos: Nordflügel-Tiefkeller; händischer Aushub; Baugrube Südflügel und Forum, Gründungsgewölbe*

Bei der Auswertung der Archivfotos wurden deutliche Defizite, insbesondere bei den Unterfangungsmaßnahmen der Fundamente, festgestellt (vgl. Bild 3). Um das Setzungspotenzial zu reduzieren und die Einzelstützenfundamente, insbesondere unterhalb der im Gefüge eingebetteten Exponate (Bild 9), zu stabilisieren, wurden vor der Herstellung der grundwasserdichten Tröge Zusatzsäulen (Bild 10) zur direkten Lastableitung der höher liegenden Gründungskörper in die gewachsenen ungestörten Horizonte ausgeführt.

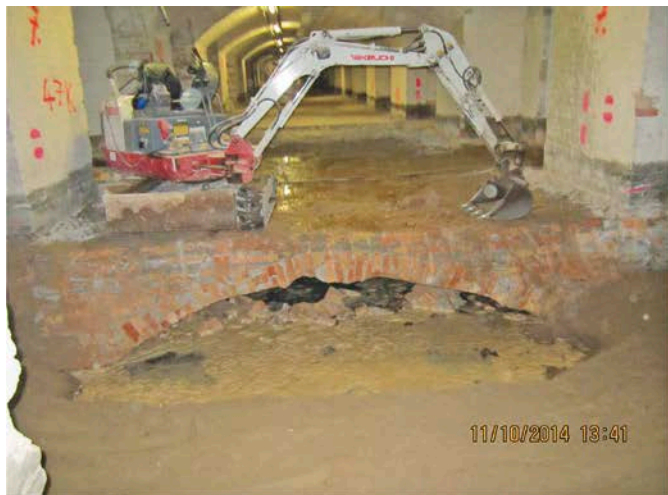
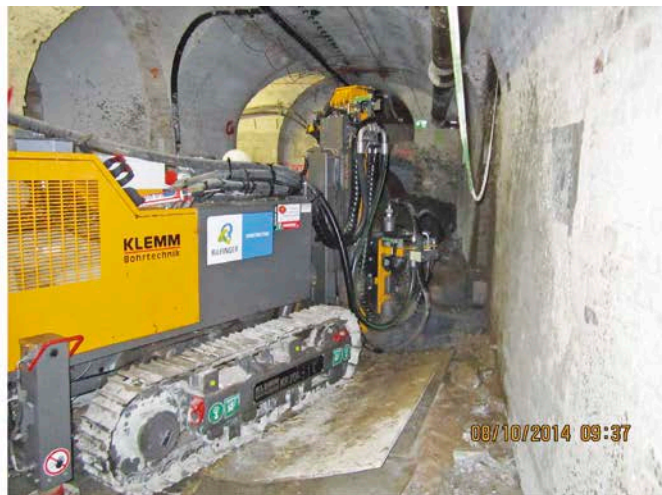
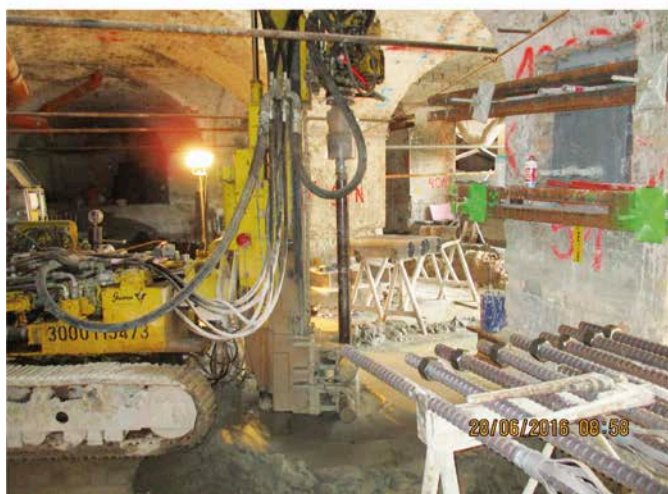
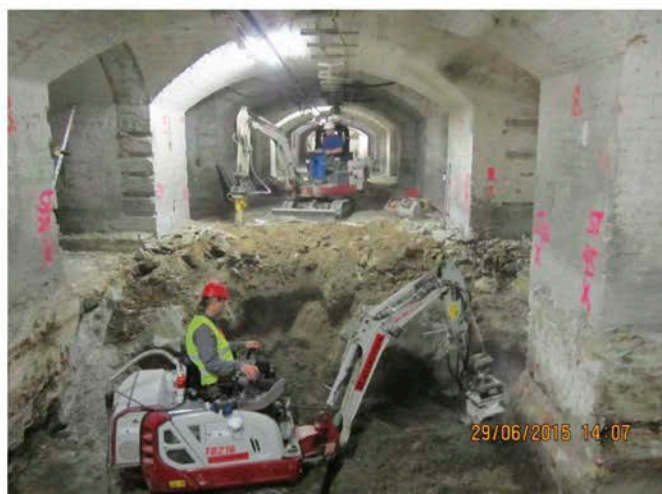
*Bild 8. Rückbau der Bodenplatte, Fundamentunterfangungen, Herstellung Mikropfähle  
Fig. 8. Demolition of the base slab, foundation underpinning, installation of micropiles*

Die Grundinstandsetzung des Gebäudes begann mit der Ertüchtigung der Fundamente und der Tieferlegung der Kellergeschossohle (Bild 8). Das Grundwasser steht

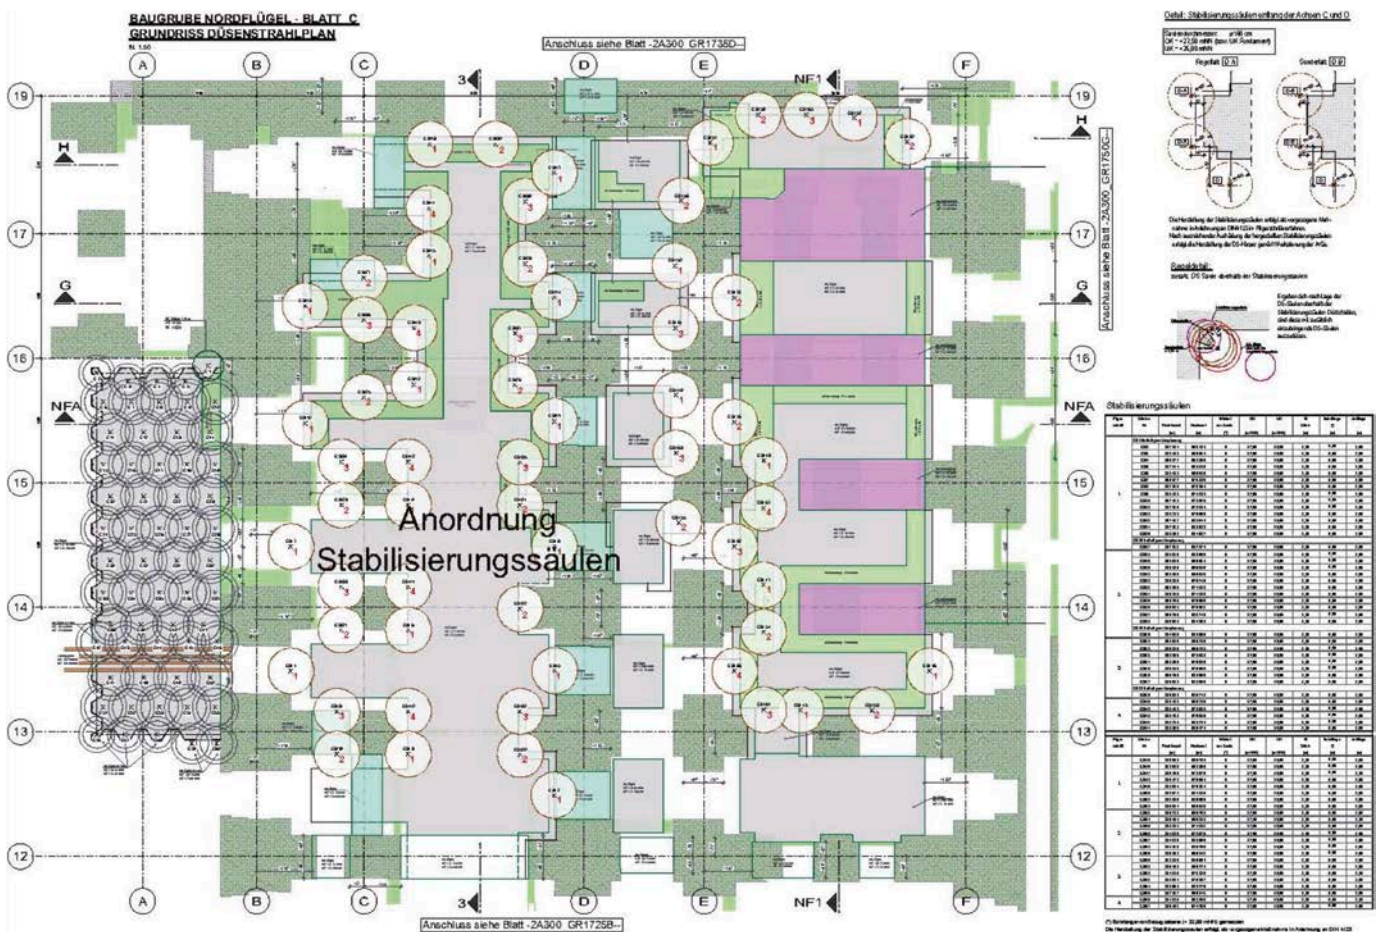
Bild 10. Stabilisierungssäulen vor der Herstellung der DS-Tröge [3]  
 Fig. 10. Stabilising columns before the installation of jet grout troughs [3]

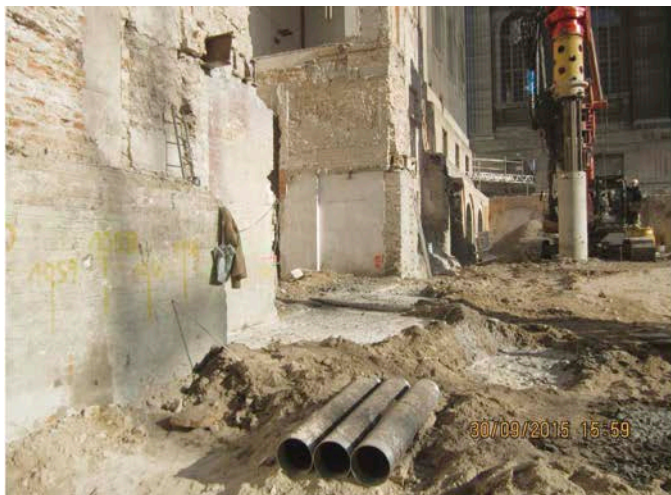
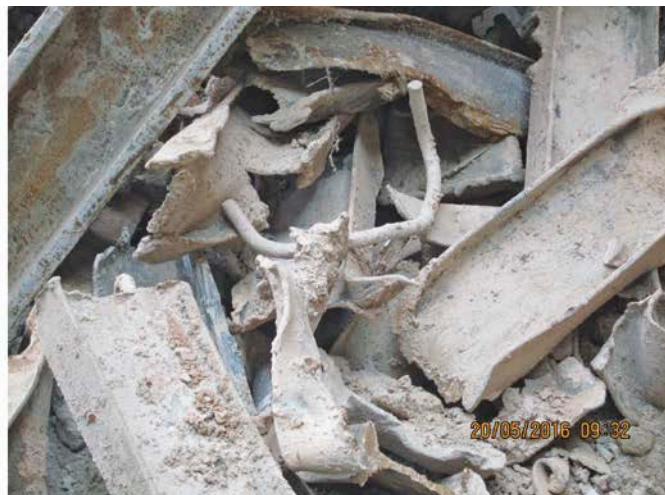
Bild 11. Tiefenberäumung der Hindernisse mit einem Großbohrgerät und geborgene Stahlträger  
 Fig. 11. Deep removal of obstructions with a large drill rig

von Mikropfählen zur Durchführung der Pfahlprobekbelastungen. Hierbei wurden entgegen dem Planungsstand großflächig tiefreichende Hindernisse im Baugrund angetroffen. Diese ragten zum Teil deutlich unterhalb des Tiefenhorizonts der geplanten DS-Sohle. Um bei der Herstellung der DS-Sohle keine Düschatten und damit Undichtigkeiten entstehen zu lassen, mussten die Hindernisse im Vorfeld flächendeckend beseitigt werden. Mithilfe eines Großbohrgeräts erfolgten die Ausbohrarbeiten (Bild 11). Diese waren jedoch aufgrund der diversen Hindernisse wie Holz, Mauerwerk, Beton und Altgründungspfähle (Lorenzpfähle) und insbesondere horizontal liegende, in mehreren Lagen im Mauerwerk eingebundene Stahlträger sehr beschwerlich, kosten- und zeitintensiv.

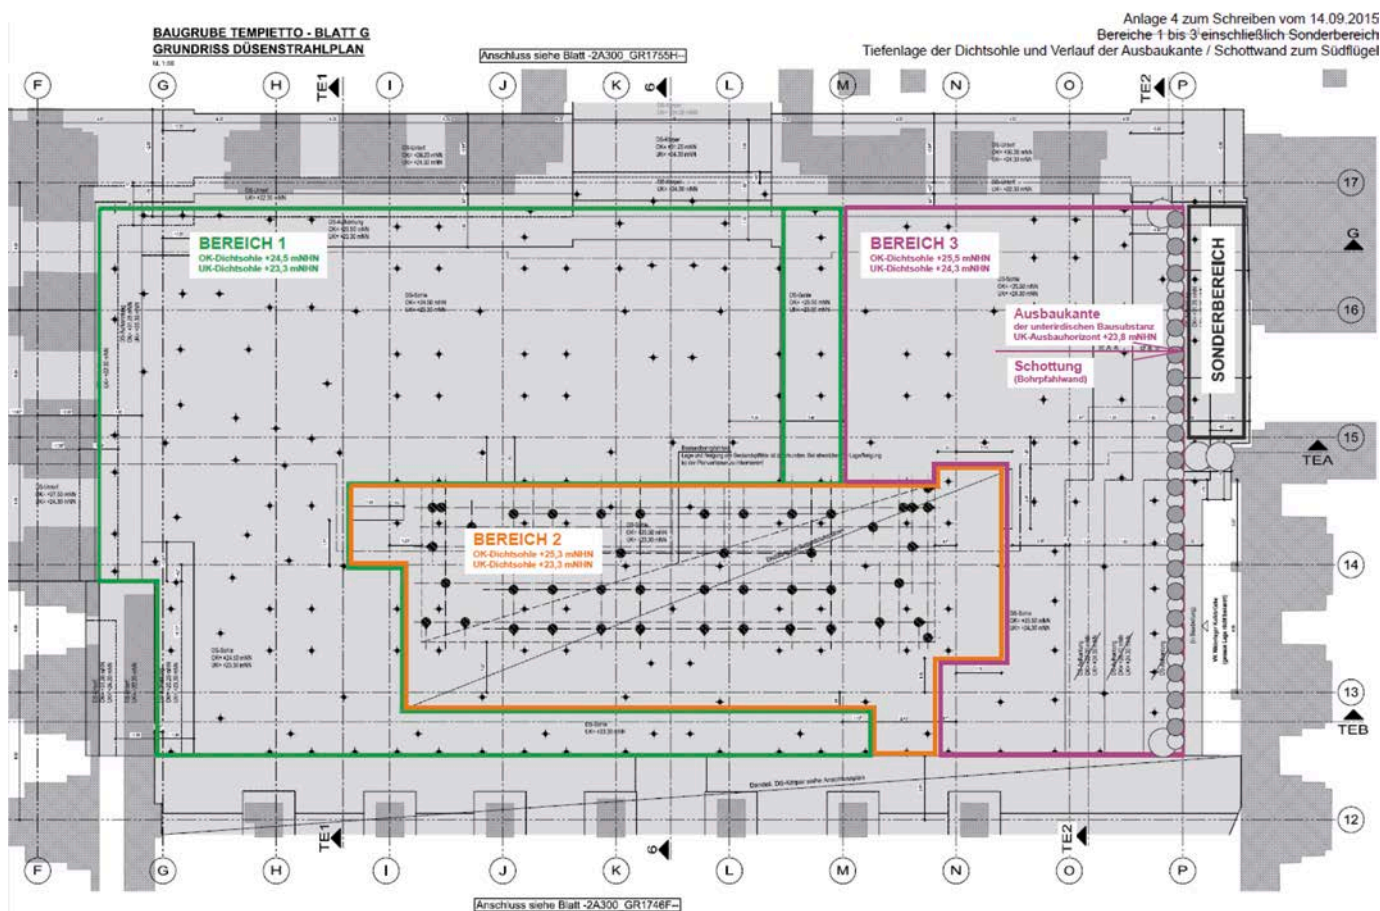
Bild 12. Baugrube Tempietto: Tiefenlage der Dichtsohle und Schottwand zum Südflügel  
 Fig. 12 Tempietto excavation: Depth of the bottom sealing and bulkhead to the south wing

Im Ergebnis der im Abteufungsraster der DS-Sohle durchgeführten Auskernungsarbeiten konnte die Tempetto-Fläche in den Bereich 1 (Bild 12) mit Unterkanten der Hindernisse über +25 m NHN, den Bereich 2, der die ehemalige Lorenzpfahlgründung beinhaltet, und den Bereich 3, in dem die Restsubstanzen deutlich unterhalb der Ordinate +25 m NHN ragten, unterteilt werden. In den Bereichen 1 und 2 ist die geplante DS-Sohle um 1 m auf die Ordinate +24,50 m NHN abgesenkt worden. Im Bereich 3 musste die geplante Vorgehensweise an die vor Ort festgestellten Gegebenheiten angepasst werden. Die vollständige Auskernung der alten Restsubstanzen bis zum Niveau der DS-Sohle hätte zu einer wesentlichen Verlängerung der Ausführungszeit geführt. Nach Untersuchung unterschied-

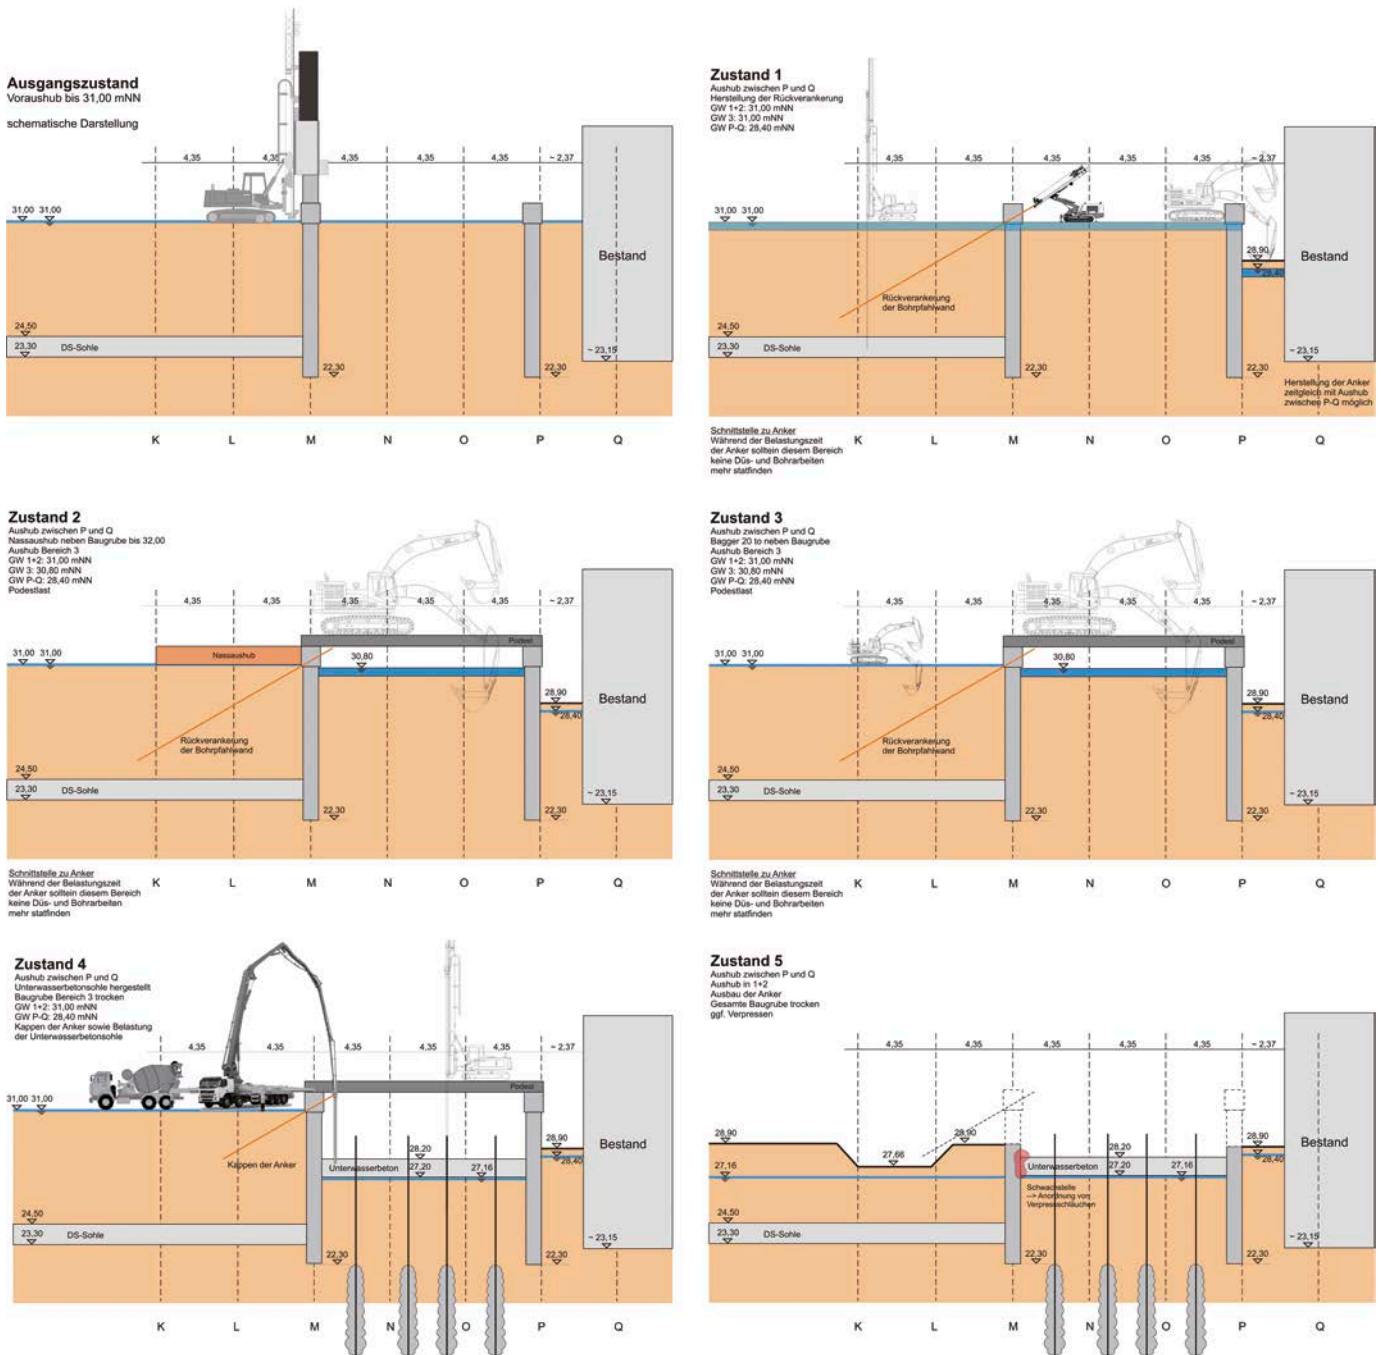
Bild 13. Gewählte und ausgeführte Variante: Verankerte UW-Betonsohle, umschließende Bohrpfahlwand, Unterwasserabbruch  
Fig. 13. Selected and implemented variants: high-level underwater concrete invert, surrounding bored pile wall, underwater demolition

licher Beschleunigungsverfahren ist die Entscheidung für eine verankerte Unterwasserbetonsohle und die Unterwasserbeseitigung der Hindernisse gefallen (Bild 13). Die Anhebung des Rückbauniveaus um ca. 3 m führte zu einer signifikanten Reduzierung der Bauzeit.

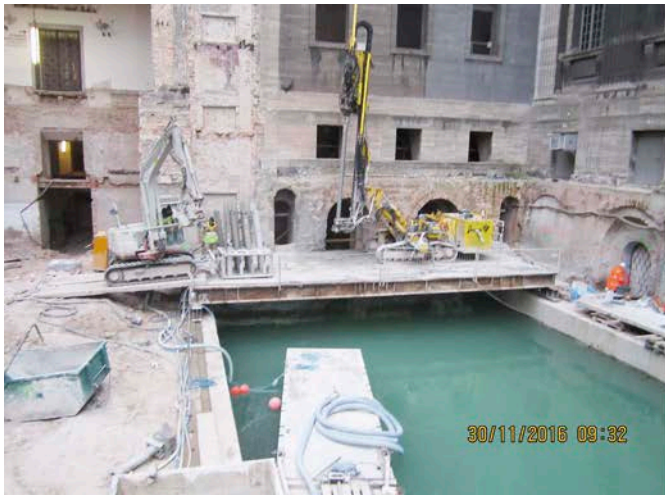
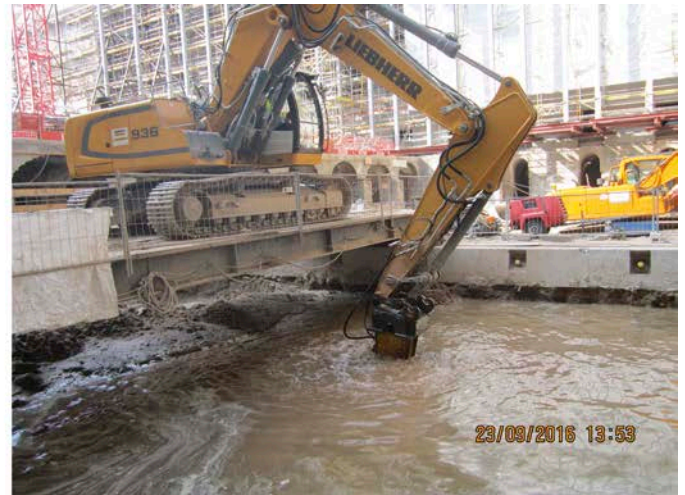
*Bild 14. Aushub der Altsubstanz unter Wasser  
Fig. 14. Excavation of the old substance under water*

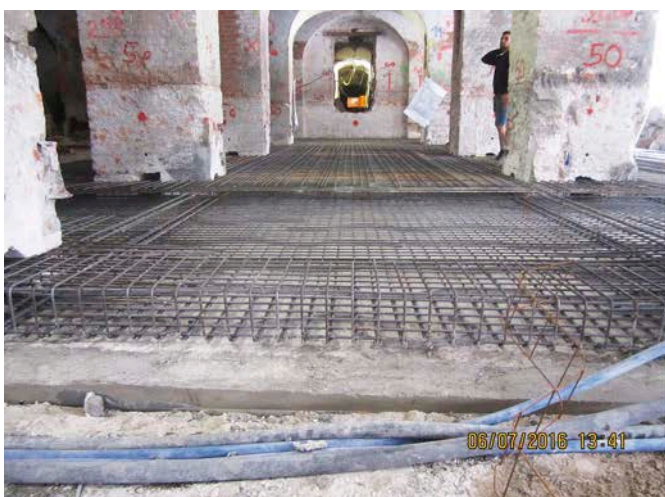
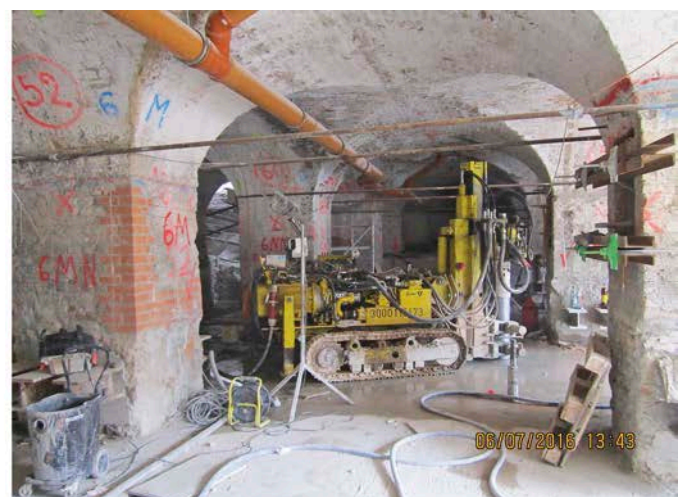
*Bild 15. Herstellung der bewehrten Sicherungssohle sowie anschließende Mikropfehlherstellung  
Fig. 15. Construction of the reinforced support invert and subsequent micropile installation*

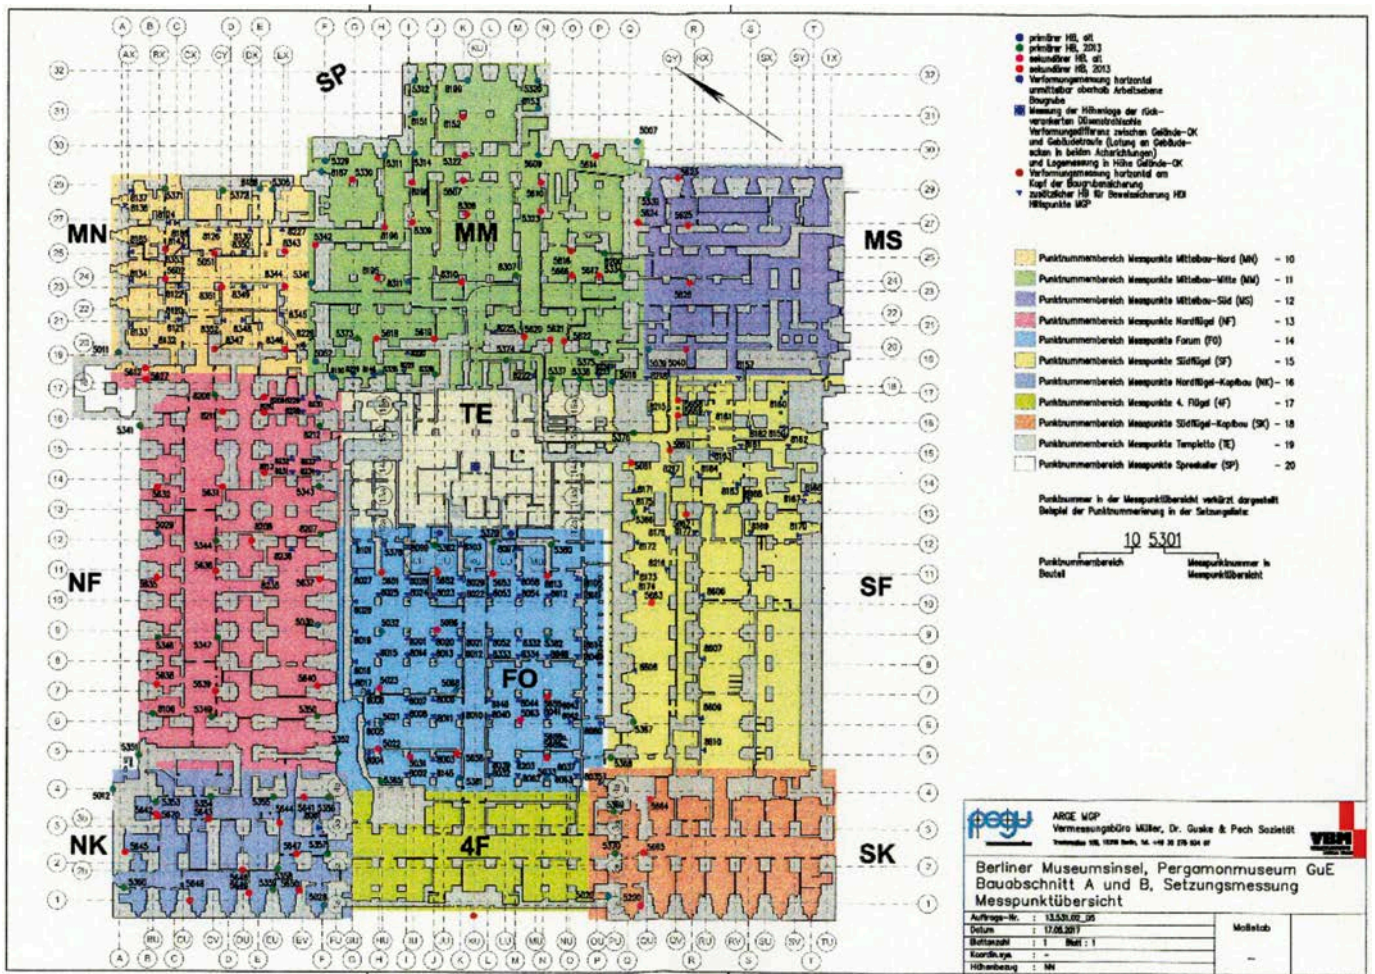
Bild 16. Anordnung der Messpunkte für die geodätischen Setzungsmessungen in der Ebene 00  
 Fig. 16. Arrangement of the survey points for geotechnical settlement measurement at level 00

Zur Erfassung der an den Monumenten relevanten Verformungen und Überwachung der festgelegten Alarm- und Grenzwerte sind im Pergamonmuseum Lage- und Neigungsmessungen zur Ermittlung der Neigungsänderungen der betreffenden Bauwerksteile sowie Setzungsmessungen als diskontinuierliche und in der Ebene 10 und 20 auch als kontinuierliche Messung (Schlauchwaagenmesssystem) zum Schutz der dort verbleibenden Kulturgüter durchgeführt worden. Die Ergebnisse der Setzungen und Setzungsdifferenzmessung ermöglichten eine zuverlässige Beurteilung der Stand- und Verkehrssicherheit der Gebäudeteile und der eingebetteten Monumente während der Bautätigkeit. Zur Überwachung des Setzungsverhaltens sind z. B. in der Ebene 00 des Pergamonmuseums 97 primäre Setzungsmesspunkte, 61 sekundäre Setzungsmesspunkte, 14 Lagemesspunkte zur Überwachung der Gebäudeschiefstellung und 30 Lagemesspunkte zur Erfassung von Horizontalverschiebungen [8] installiert worden (Bild 16).
