## Gründungsertüchtigungen/ Neugründungen im historischen, sensitiven Gefüge des Pergamonmuseums auf der Museumsinsel in Berlin-Mitte

# Gründungsertüchtigungen/Neugründungen im historischen, sensitiven Gefüge des Pergamonmuseums auf der Museumsinsel in Berlin-Mitte

Das zwischen 1910 und 1936 errichtete Dreiflügelgebäude zur Präsentation vorwiegend antiker Großobjekte bedarf nach 100jähriger Standzeit einer Grundinstandsetzung. Für die Wiedererlangung einer vollen Museumsfunktionalität und Herstellung der den Ausstellungsobjekten gerechten klimatischen Randbedingungen sind umfangreiche Ertüchtigungsmaßnahmen, Neugründungen und Tieferlegungen der Kellergeschosssohlen unabdingbar.

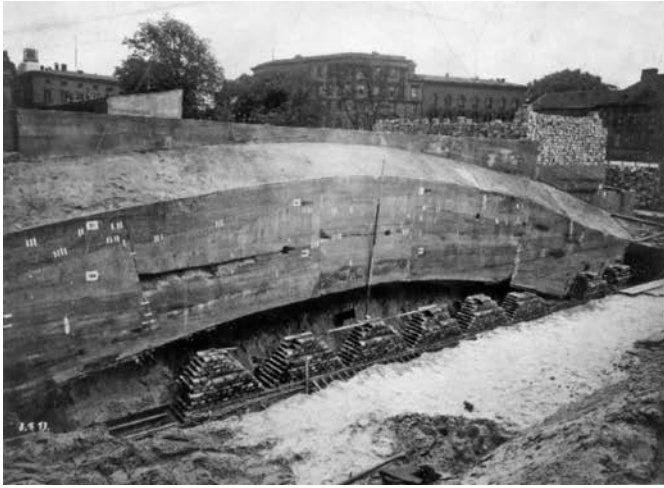
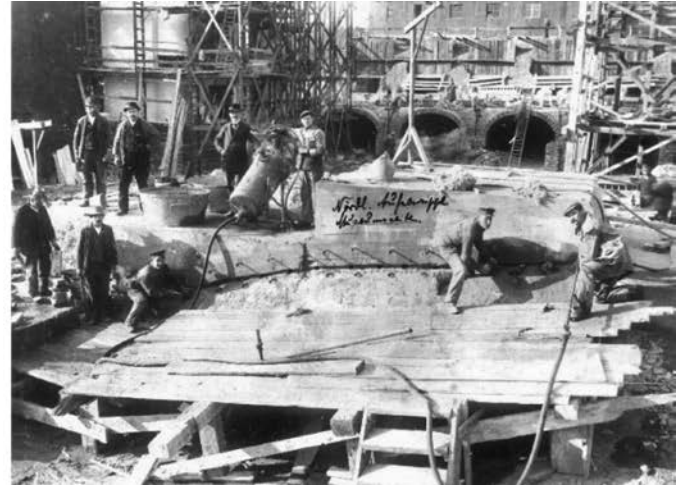
Die erhebliche Kostensteigerung und die erst 1912 vorliegenden Ergebnisse der Bodenerkundungen im Bereich des bis dato überbauten Südflügels, wonach die organische Einkolkung bis ca. –12 m NHN (45 m unter Gelände) reichte, erforderte eine grundlegende Veränderung der Gründungsart in diesem Bauabschnitt. Sowohl die zur Verfügung stehenden Wasserhaltungsanlagen als auch die Tiefgründungselemente waren nicht in der Lage, den tragfähigen Baugrund zu erreichen. Als Alternative wurden Kolkbrückenvarianten entworfen. Der ausgeführte, aber leider nur sehr unzureichend dokumentierte Entwurf (Bild 4) besteht aus vier Betonrippen, die zwischen den am südlichen Kopfbau und im Mittelbau Süd befindlichen Widerlagern gespannt wurden. Die Oberkante der Kolkbrücke liegt auf der Ordinate ca. +32,00 m NHN, die Widerlager der 60 m langen Kolkbogenbrücke sind ca. 16 m unter Gelände (Ordinate ca. +18,00 m NHN) gegründet.

Bild 4. Kolkbrücke, realisierte Variante Kolkbogenbrücke  
Fig. 4. Scour bridge, implemented variant of scour arch bridge

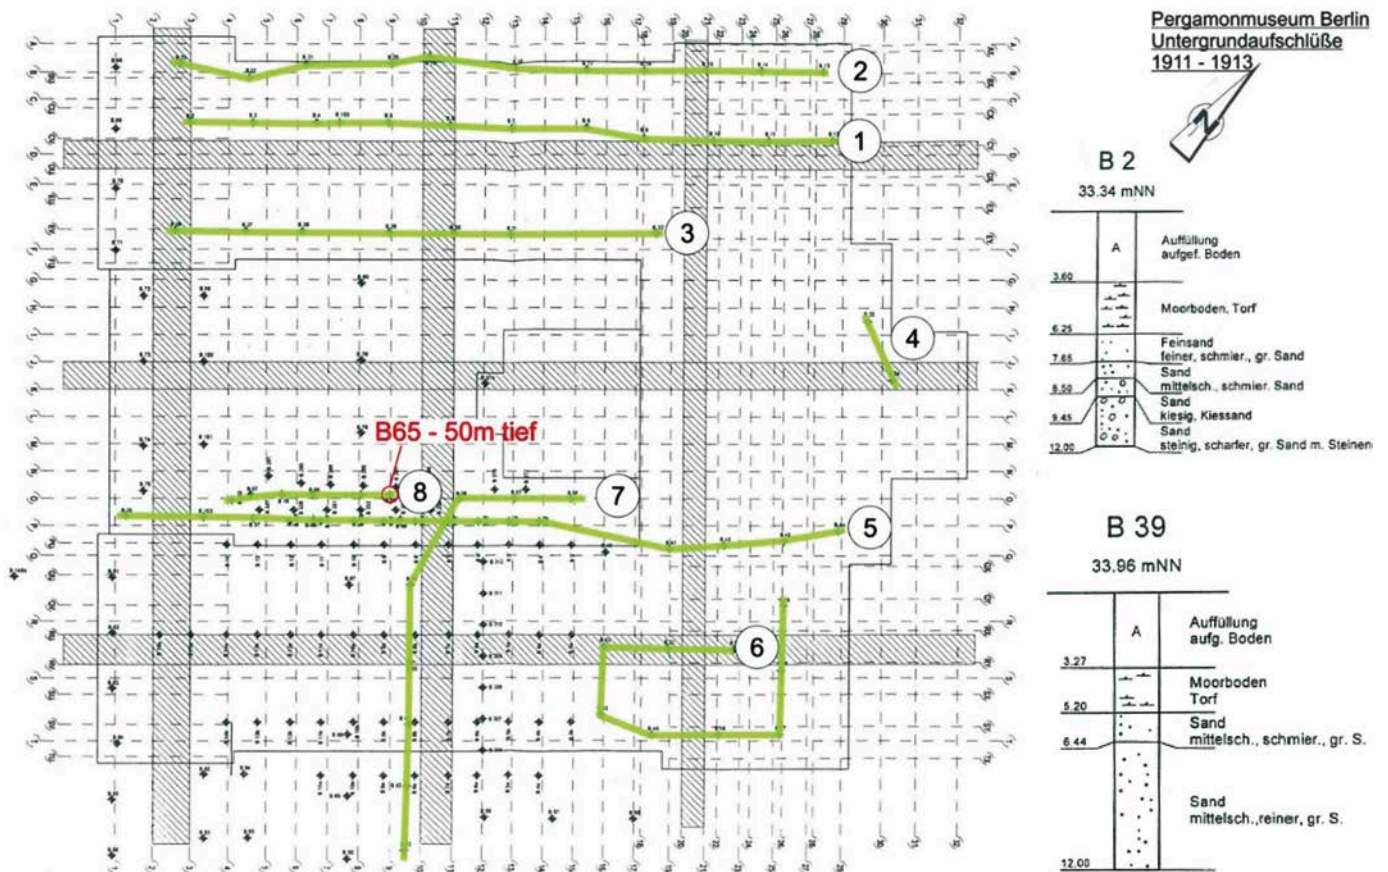
Bild 5. Pergamonmuseum Berlin, Bodenaufschlüsse 1911 bis 1913  
Fig. 5. Pergamon Museum Berlin, soil exploration 1911 to 1913

Den Beginn der ersten Erkundungsphase im Jahr 1910 bildeten die Bohrungen B2 bis B53 (Bild 5, Achsen 1–6), die alle samt von der Geländeoberfläche oder zumindest vom Niveau über dem aktuellen Grundwasserstand (ca. 3 m unter Gelände) abgeteuft wurden. Die Erkundungsbohrungen dieser ersten primären Kampagne sind in drei parallel verlaufenden Achsen im Bereich des späteren Nordflügels (Bild 5, Achsen 1–3) und in einer

Gravierende Veränderungen der bis dahin gültigen Vorstellung zum geologischen Aufbau des Untergrunds im Bereich des Pergamonmuseums brachte die zweite Untersuchungskampagne mit Bohrungen B56 bis B67 im Zeitraum 1912 bis 1913, die an der Nordflanke des heutigen Südflügels (Bild 5, Achse 8) angeordnet wurden. Die hier in der ersten Phase durchgeführten Erkundungen mit Teufen bis maximal 16 m ergaben keine Hinweise auf tieferliegenden organischen Ablagerungen. Die im Rahmen der zweiten Erkundungskampagne abgeteuften Bohrungen bis ca. 48 m (B58 bis B60) führten zu gravierend neuen Erkenntnissen in Bezug auf die tragfähigen Horizonte. Die Dramatik dieser neuen Erkenntnisse kann auch in der Anzahl und in der Dichte der nachfolgend abgeteuften Bodenerkundungen abgelesen werden. Insbesondere im Bereich des heutigen Südflügels sind Untersuchungen im Abstand von z. T. nur 2 m und mit Tiefen bis

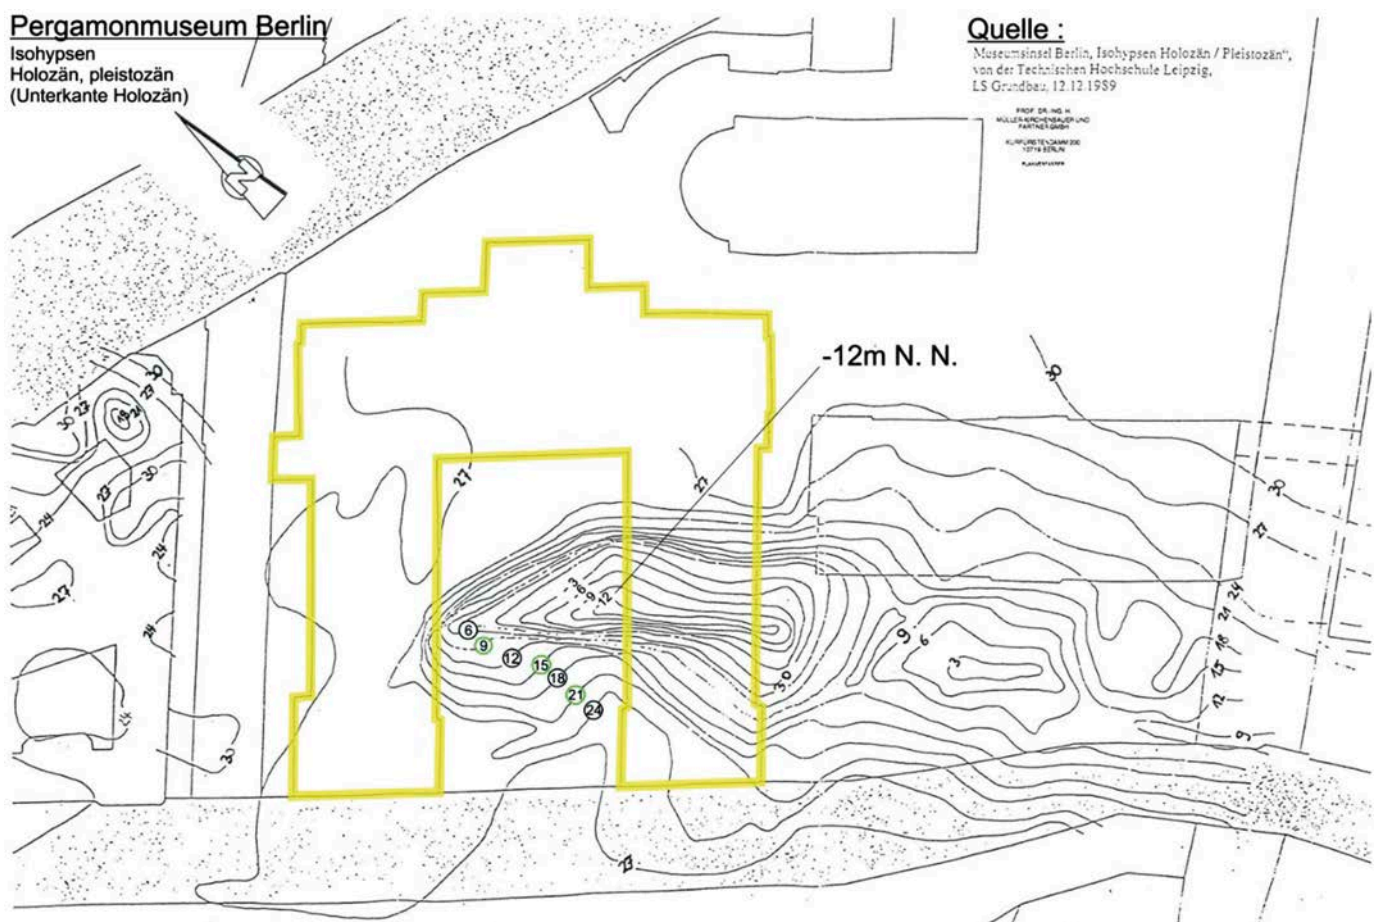
Bild 6. Pergamonmuseum Berlin – Isohypsen Holozän, Pleistozän (Unterkante Holozän)  
 Fig. 6. Pergamon Museum, Berlin – Isohypses of Holocene, Pleistocene (lower edge of Holocene)

60 m von jedem in der Bauzeit erreichten Aushubniveau ausgeführt worden. Ergänzend zu den Untersuchungskampagnen im Bereich des Südflügels sind zusätzliche tieferreichende Bohrungen im Bereich des Nordflügels und auch entlang des Kupfergrabens durchgeführt worden. Die mit den Aufschlüssen festgestellte Ausdehnung der organischen Einkolkung ist im Bild 6 dargestellt. Die Tiefe der mit einer steilen Böschung versehenen Einkolkung

(Unterkante organische Schicht ca. -12 m NHN) im Bereich des Südflügels ist klar zu erkennen.

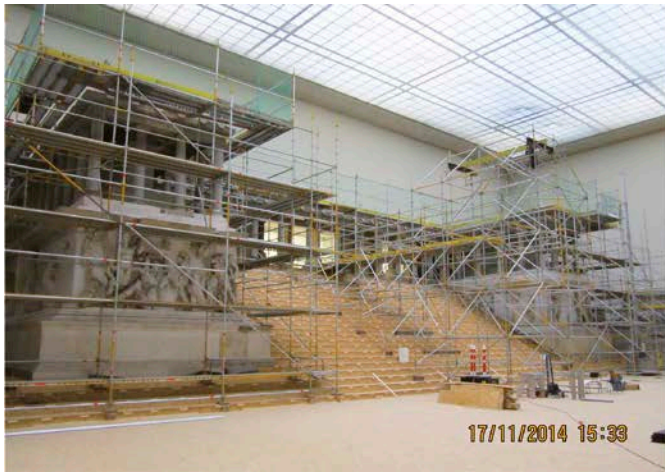
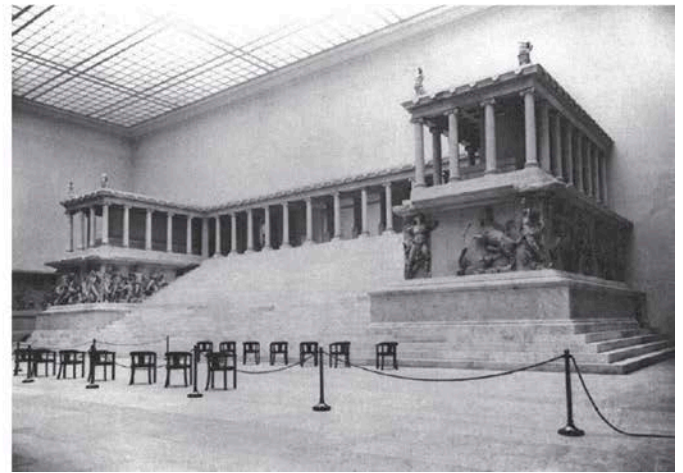
Bild 9. Nicht demontierbarer Bestand, Pergamonaltar, Pergamonsaal (1930)  
 Fig. 9. Existing parts which could not be demolished, Pergamon Altar, Pergamon Hall (1930)

Bei der Auswertung der Archivfotos wurden deutliche Defizite, insbesondere bei den Unterfangungsmaßnahmen der Fundamente, festgestellt (vgl. Bild 3). Um das Setzungspotenzial zu reduzieren und die Einzelstützenfundamente, insbesondere unterhalb der im Gefüge eingebetteten Exponate (Bild 9), zu stabilisieren, wurden vor der Herstellung der grundwasserdichten Tröge Zusatzsäulen (Bild 10) zur direkten Lastableitung der höher liegenden Gründungskörper in die gewachsenen ungestörten Horizonte ausgeführt.
